雨城区草坝镇大元村川藏铁路成雅段弃土
场基础设施修复工程

水土保持方案报告表 (补报)

建设单位：雅安市雨城区草坝镇人民政府

编制单位：四川元成建设项目管理有限公司

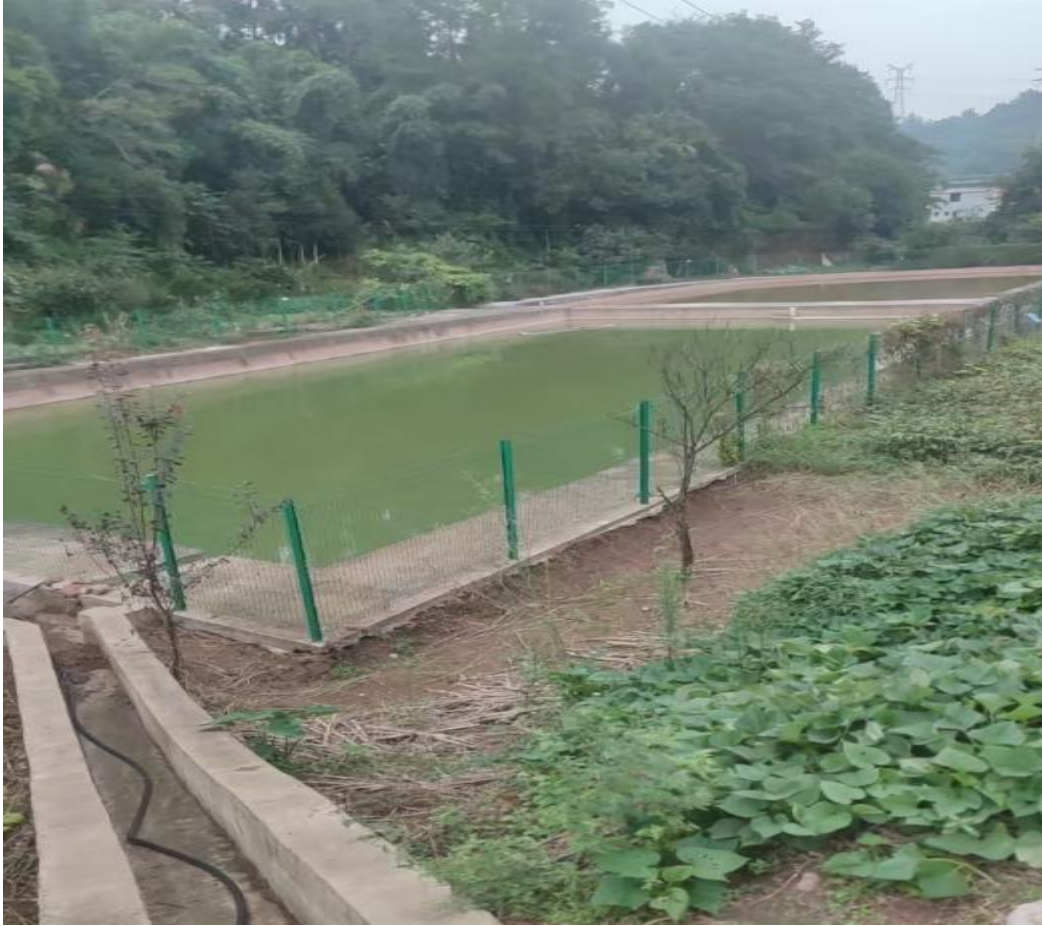
排水沟及沉砂池照片

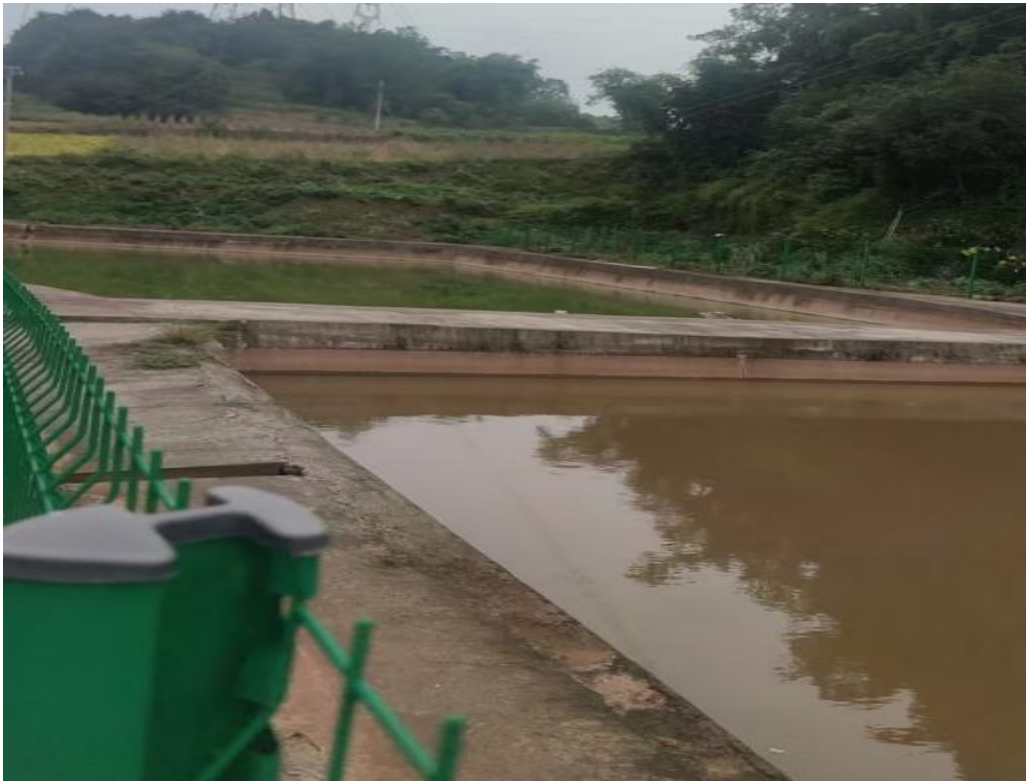
排水沟及沉砂池照片

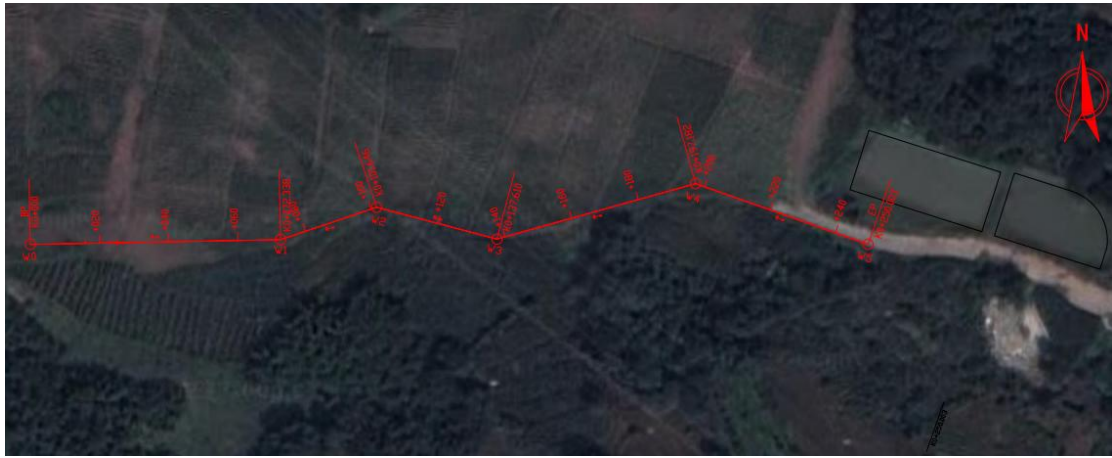
图 2.1-2 排水沟平面布置图

1、排水沟

新建排水沟总长 250m，整体采用矩形断面设计，断面净空尺寸为 40cm(宽)×50cm(高)。该排水沟结构由边墙与底板两部分组成，具体参数如下：
